# OPINIA TECHNICZNA

DOTYCZĄCA  
ZADASZENIA ZEJŚCIA DO PIWNIC I DRZWI ZEWNĘTRZNYCH OD  
STRONY DZIEDZIŃCA WEWNĘTRZNEGO BUDYNKU.  
OCENA STANU TECHNICZNEGO,  
WSKAZANIE SPOSOBU WYKONANIA NIEZBĘDNYCH NAPRAW

ADRES OBIEKTU  
ul. Lipowa 7A  
Warszawa

WRZESIEŃ 2025

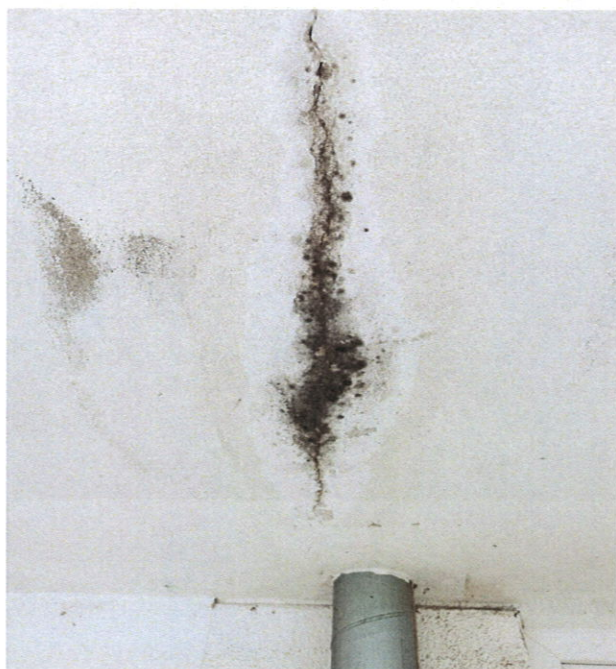
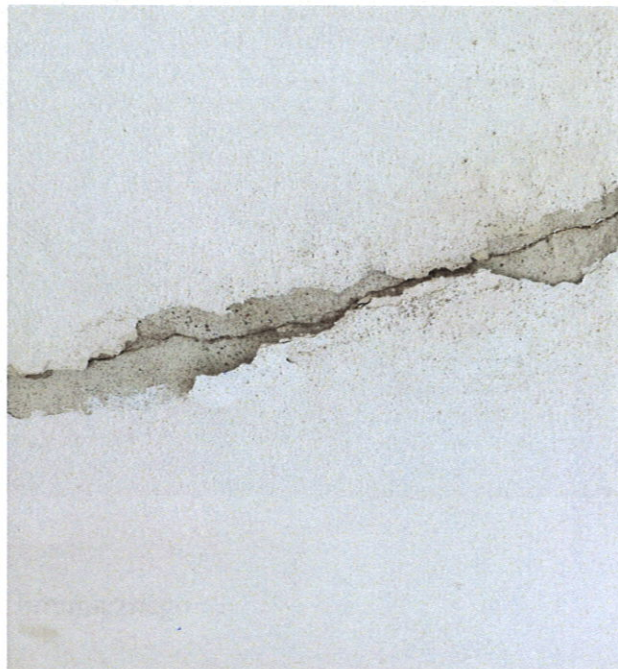
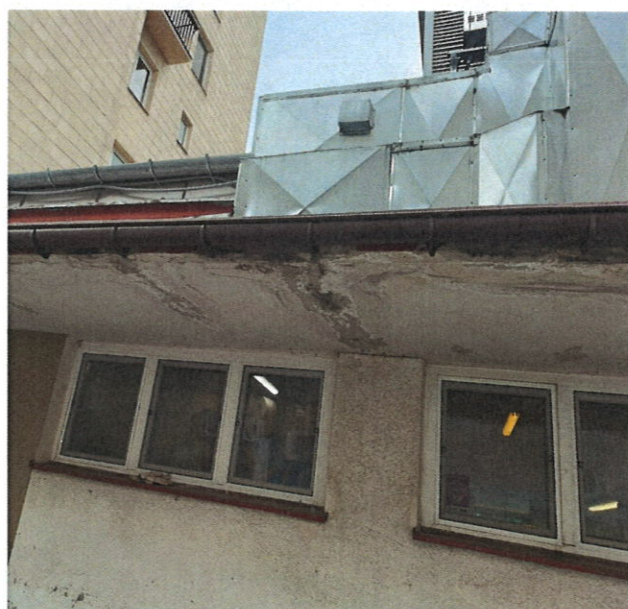
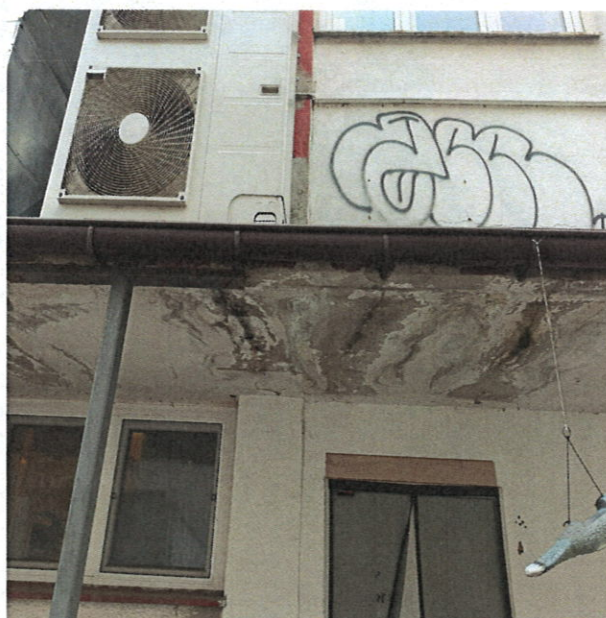
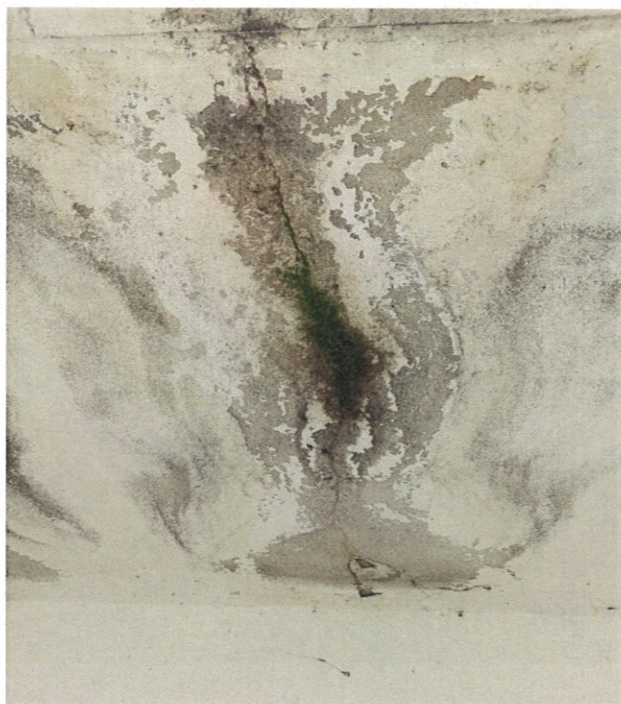
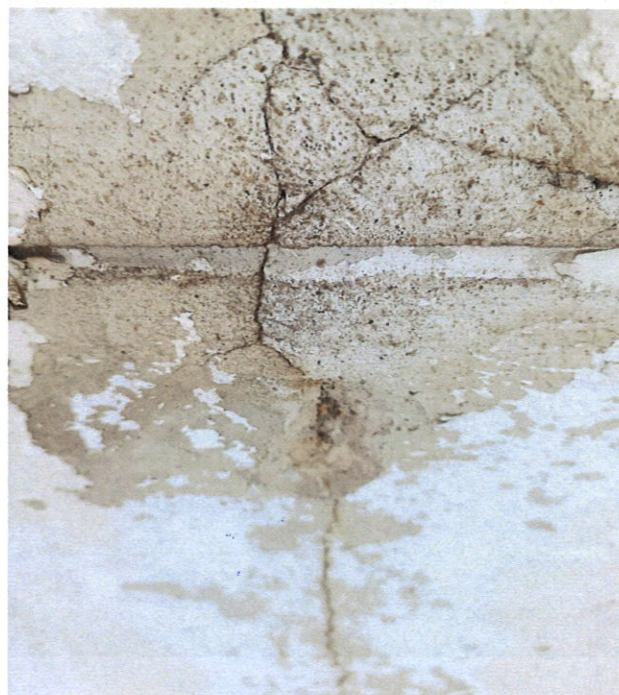
Od spodu płyty zadaszenia widać wiele spękań powierzchni w tym spękania z widocznym zawilgoceniem i zagrzybieniem, szczególnie w rejonie zamontowanego urządzenia multisplit, co sugeruje przenikanie wilgoci spod pokrycia poprzez pęknięcia płyty.

Zdjęcie spękań spodu płyty żelbetonowej

blacharskie tj. pas nadrynnowy z blachy ocynkowanej. Papy termozgrzewalne należy wyprowadzić na ścianę budynku i docisnąć taśmą stalową. Od dołu płyty należy naprawić istniejące spękania, po wykonaniu robót naprawczych zaleca się pomalowanie powierzchni betonowej farbą elewacyjną.

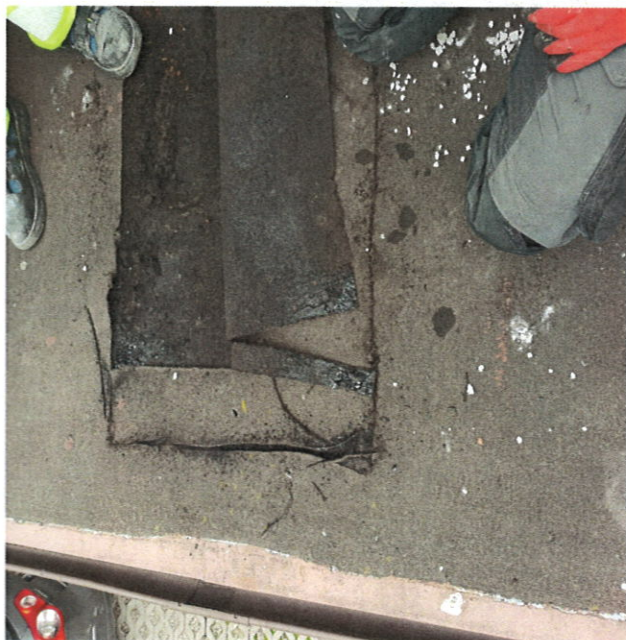
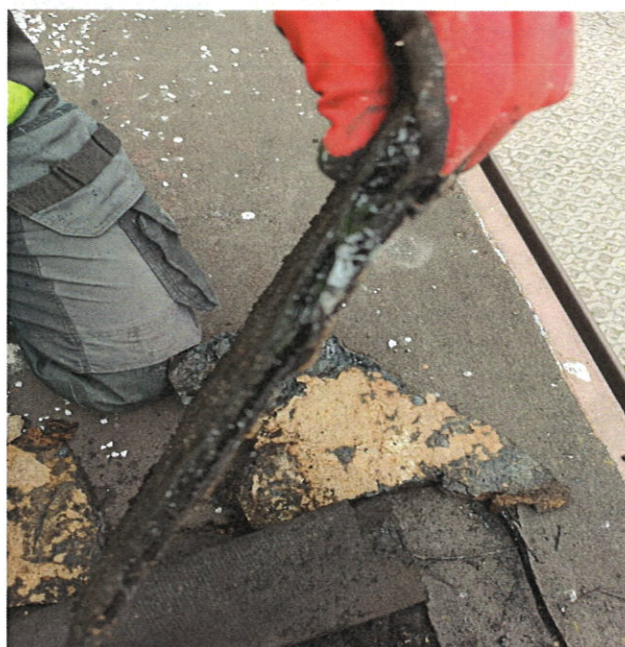
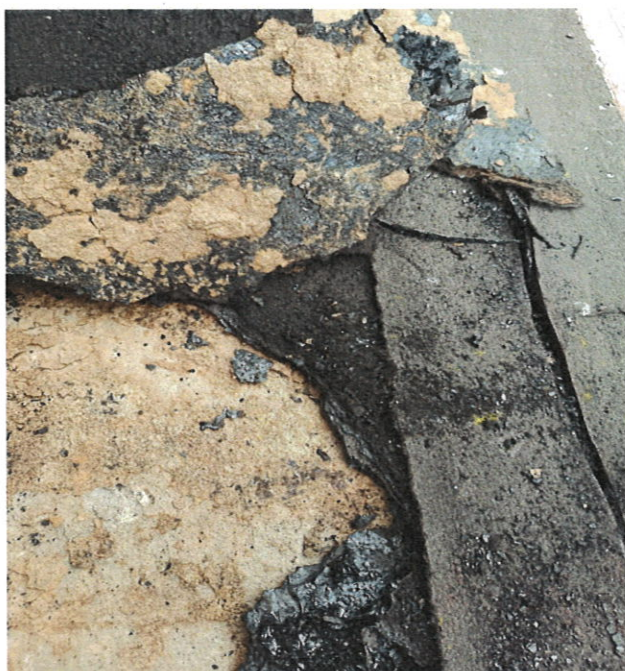
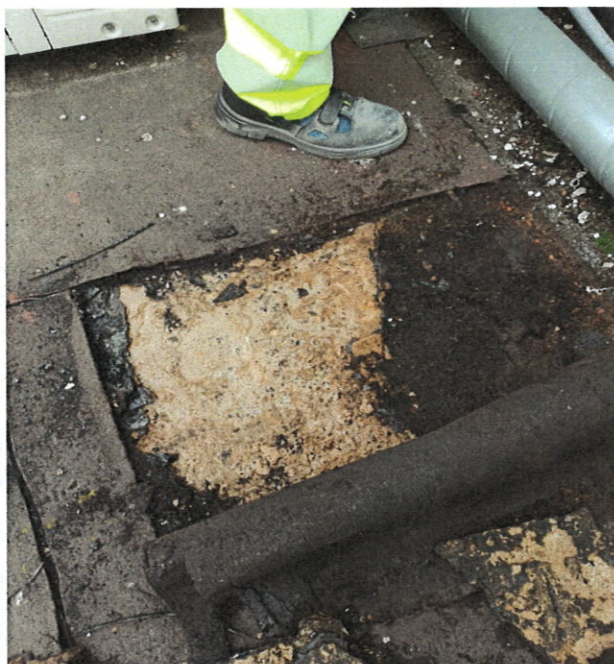
Pokrycie bitumiczne jest w złym stanie technicznym. W kilku miejscach stwierdzono brak spadku powierzchni daszku. W dokonanych odkrywkach stwierdzono rozwarstwienie powłok bitumicznych oraz odspojenie od powierzchni betonowego podłoża.

Pod pokryciem bitumicznym stwierdzono zawilgocenia płyty żelbetowej i korozję powierzchni betonu.

Zdjęcie odkrywki pokrycia bitumicznego

Na podstawie analizy widocznych uszkodzeń należy stwierdzić, że stan zadaszenia wymaga wymiany pokrycia i naprawy popękanej płyty żelbetowej. Prace powinny być przeprowadzone po usunięciu urządzeń i instalacji. Zakres naprawy płyty należy potwierdzić po usunięciu powłok bitumicznych, skorodowanej powierzchni betonu i usunięciu uszkodzonych elementów betonu. Na podstawie dokonanych odkrywek zaleca się oczyścić z korozji odsłonięte zbrojenie i zabezpieczyć antykorozyjnie, oraz naprawić uszkodzone fragmenty płyty żelbetowej. Następnie należy nałożyć warstwę wyrównawczą powierzchni płyty przy zapewnieniu odpowiedniego spadku minimum 1,5%.

Po odpowiednim wysezonowaniu nałożonych warstw należy przystąpić do nakładania następnych tj. grunt pod papy termozgrzewalne oraz dwie warstwy - podkładowa (zalecana grubość 4,2 mm), nawierzchniowa (zalecana grubość 5,2 mm), obróbki

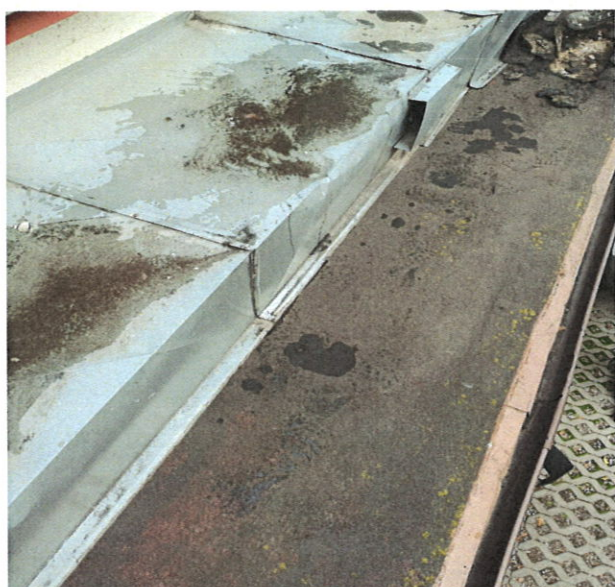
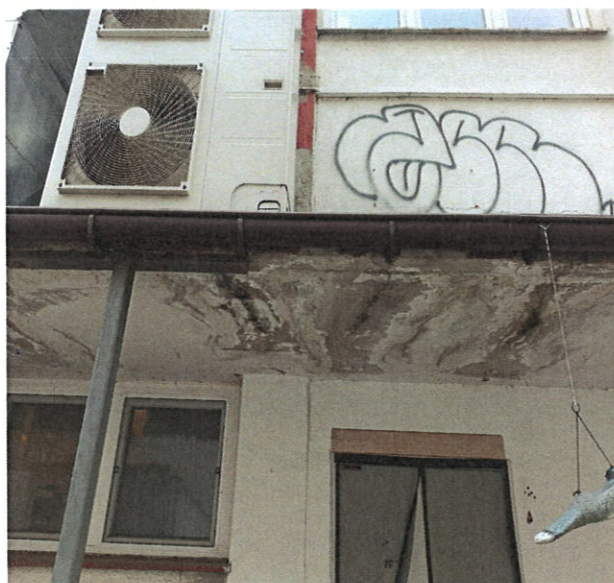
Jednostka klimatyzacyjna multisplit jest pośrednio podparta słupkiem stalowym o wymiarach 50/50 mm.

Zdjęcia kanału, podparcia jednostki multisplit

Po zakończeniu prac należy zamontować jednostki zewnętrzne klimatyzacji na ścianie budynku montując je 15 cm powyżej powierzchni dachu, podobnie należy zamontować kanał wentylacyjny.

W przypadku braku możliwości zamontowania jednostki multisplit na ścianie budynku należy posadowić go na półce wykonanej z kątownika stalowego walcowanego na gorąco o przekroju 65x65x6 mm kotwionej w ścianie budynku (lub mocowanej do ściany za pomocą kotew stalowych lub chemicznych), z drugiej strony opartej na 2 słupkach wykonanych z stalowego profilu zamkniętego o przekroju 50x50x4 mm zamontowanych w linii balustrady, analogicznie do istniejącego podparcia.
